NX7700x/A5010E-2 v2

ご使用時の注意事項

CBZ-035220-001-06

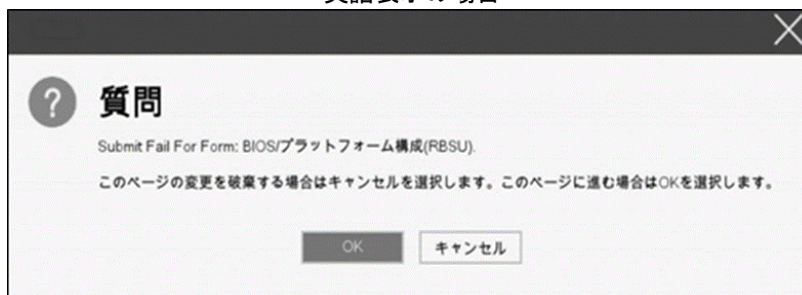
システムユーティリティにおいて設定の変更中に、次のSubmit Fail For FormのQuestion(質問)ポップアップが表示された場合は、「キャンセル」を選択して変更を破棄してください。

さらに、サーバーの再起動を行ってシステムユーティリティに入りなおしてから設定の変更を再度行ってください。もし「OK」を押してそのまま設定変更を進めると、装置に記録されているSerial Number、Product IDなどの設定情報を消失することがあります。

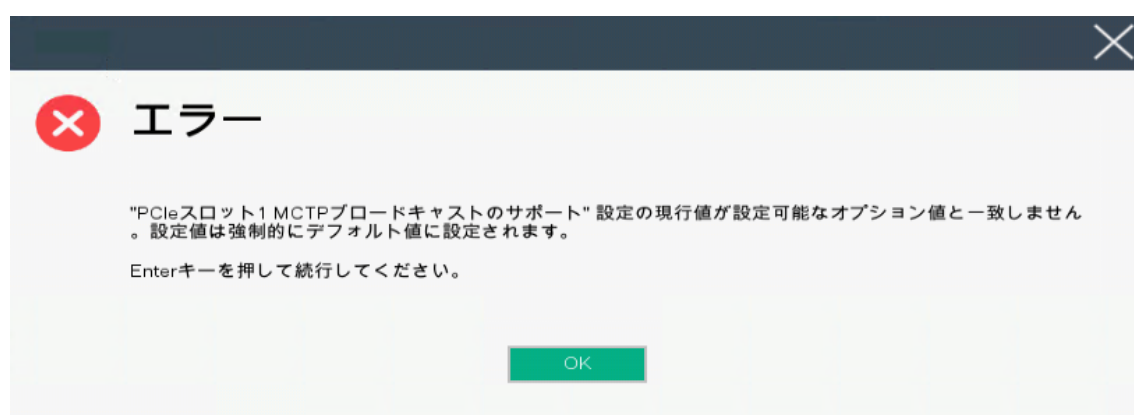
*2 :

システム ROM バージョンが v2.10 (05/21/2019) 以降の装置において、初めて PCIe MCTP Options メニュー(*1) を選択した場合、装置のデフォルト設定を強制的に設定する旨のポップアップ(*2) が、設定可能な PCIe Slot 数分表示されます。

設定を一度保存すると、次回以降ポップアップ表示はされません。

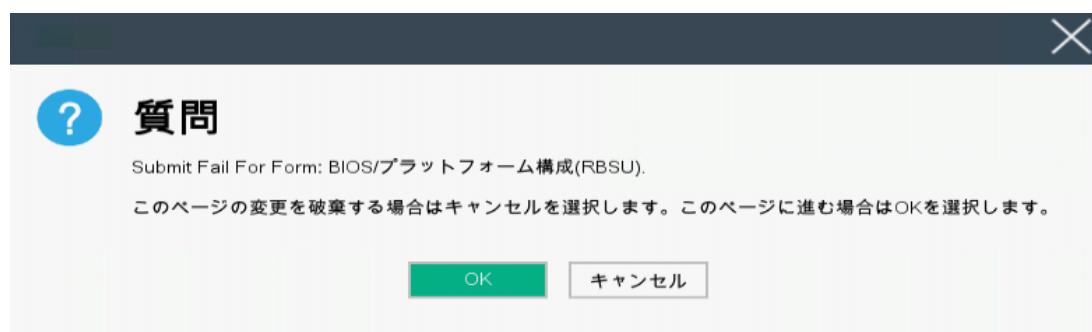
*3 :

また、下記システム ROM バージョンの場合、設定保存時にポップアップ(*3)が表示され設定を保存できません。

この際、MCTP Broadcast は常に有効で動作します。

- ・ v2.22 (11/13/2019)
- ・ v2.30 (02/11/2020)
- ・ v2.32 (03/09/2020)

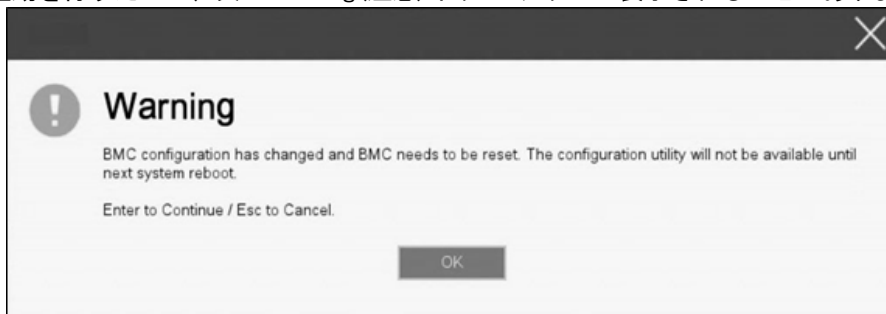
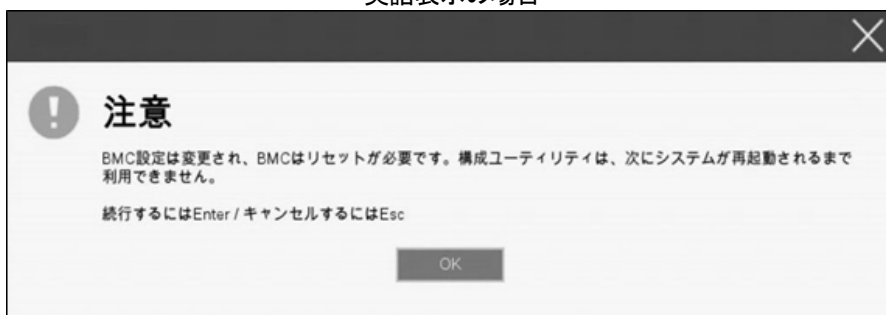
注意事項に従った操作を実施されない場合、「Memory Initialization Start」のメッセージでPOST 停止、あるいは、装置に記録されている Serial Number、Product ID の消失が発生する場合があります。

- (1) システムユーティリティの「BMC Configuration Utility」において設定の変更を行うと、iLO の再起動を行うために、次の Warning(注意)ポップ アップが表示されることがあります。

- (2) 「OK」を押して進めます。
(3) 次の Warning(注意)ポップ アップが表示されます。
この Warning(注意)ポップ アップが表示されている状態にて**必ず1分以上** お待ちください。
その間、何も操作しないでください。
