NX7700x/A5010E-2 v2

ご使用時の注意事項

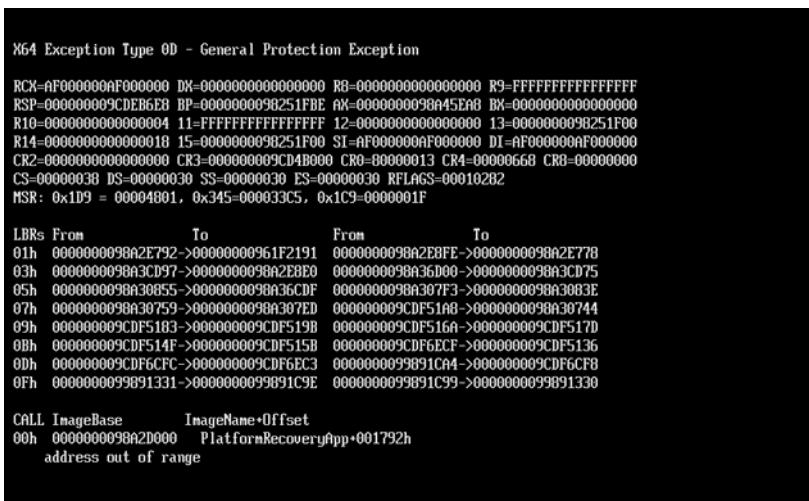
赤文字画面の例

装置の構成変更や設定変更などシステムの状態を変更した場合や、接続デバイスへのアクセスタイミングにより、OS起動前に稀に赤文字画面 (RSOD) が表示され、本製品の操作が出来なくなることがあります。構成変更や設定変更に伴う一過性の事象の場合があり電源OFF/ONによって回復します。

赤文字画面 (RSOD) が表示された場合、装置の電源OFF/ONをお願いします。

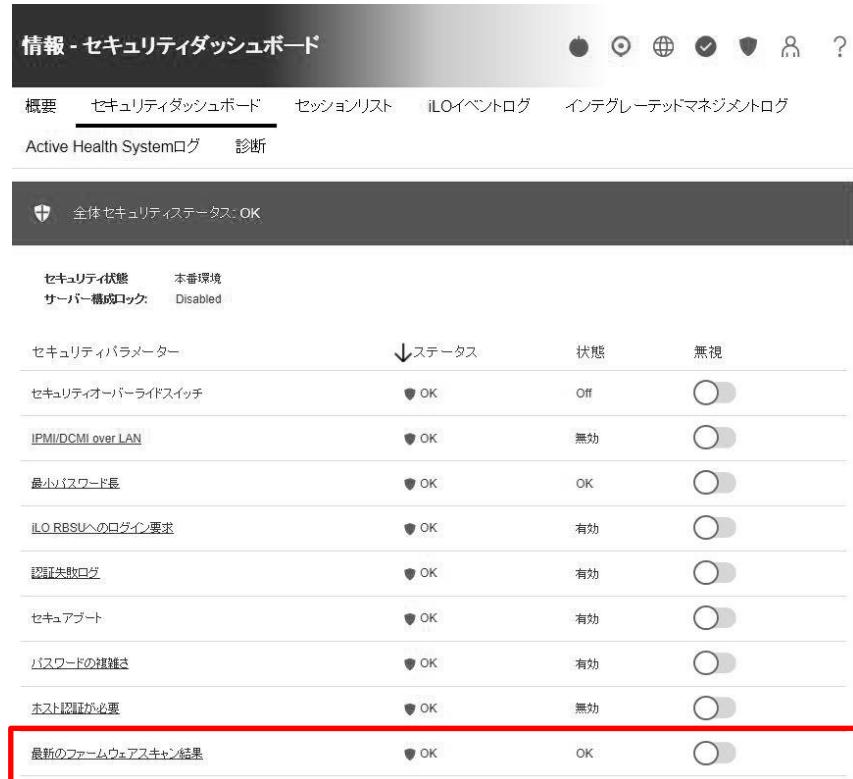
日本語表示の場合

iLO5 フームウェア 1.43 以上、2.10 未満をご使用の場合、[Information] - [Security Dashboard] に [Last Firmware Scan Result] が表示されますが、本ハイパーリンクをクリックしないでください。

誤ってクリックした場合、Web ページ内のメニュー間移動が出来なくなります。その場合、ブラウザのリロードボタンをクリックするか、もしくは一旦 iLO Web インターフェースのログアウトを実行して再度ログインしなおしてください。

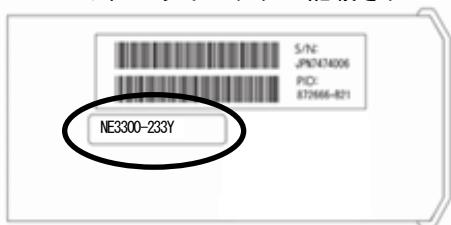
Product ID は、スライドタグに記載されています。
